# FUKTSÄKERHET VID KL-TRÄBYGGANDE UTAN VÄDERSKYDD

*Fallstudie, fältmätningar och intervjuer*

**Lars Olsson**

**2019-10-30**

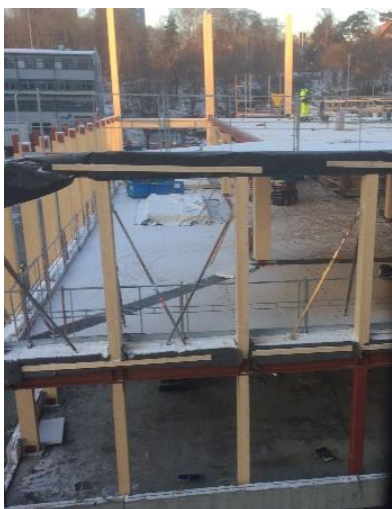
Bild 1. Pågående montage av plan 3, 2018-02-22

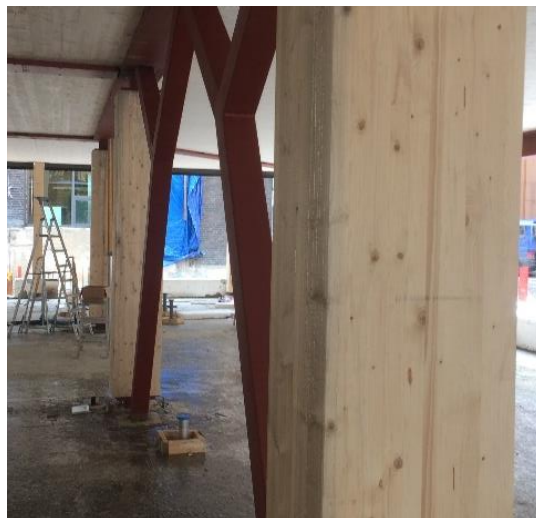
Bild 2. Träpelare på plan 1, 2018-02-22

anslutande delar såsom väggar, se bild 7 och infästningar mellan stål och trä, se bild 2 med mera är i princip inte åtkomliga för sanering. Ytterligare observationer framgår av bilder och bildtexter.

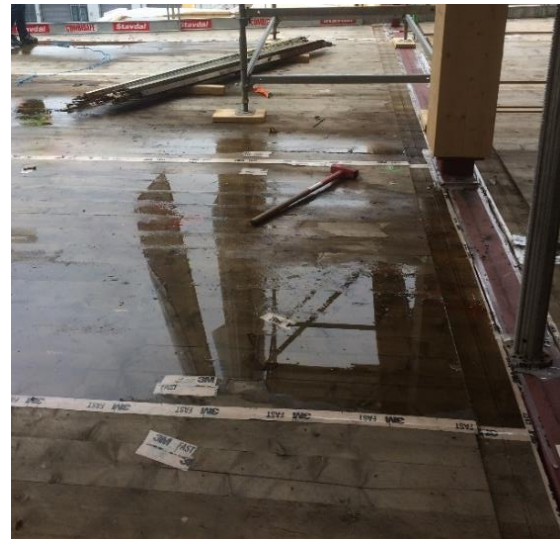
Bild 8. Tejpade skarvar, anslutningar och infästningshål. Stående vatten påträffades på bjälklaget, 2018-04-16.

Det vädertält som sattes upp på våningsplan 5, etapp A, i objektet i Västsverige täckte inte hela den delen av byggnaden vilket innebar att vatten rann in på det bjälklag som skulle ha skyddats med vädertält, se bild 7. Dessutom letade sig en del vatten ner till flera underliggande våningsplan vilket orsakade ytterligare vattenbelastning av de bjälklagen.

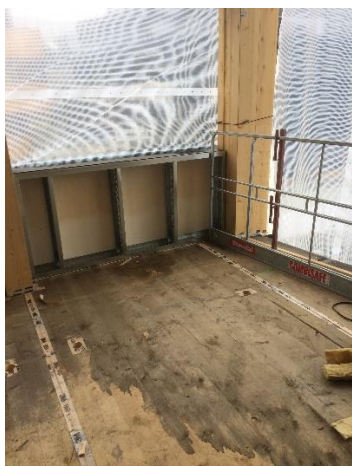
Bild 9. Vattenmarkeringar från missfärgat vatten på bjälklaget i etapp A. Pågående uppfuktning vid en vattenpöl. Hålen har frilagts från skyddstejp på grund av kondens enligt uppgift. Ytterväggarna har täckts in med plastfolieväv, 2018-04-16.

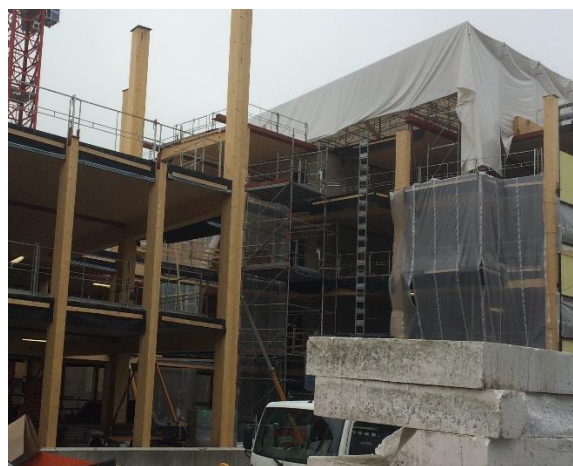
Bild 10. Pågående montage av KL-trästomme i etapp 2. Till höger syns etapp 1 med delvis väderskydd.

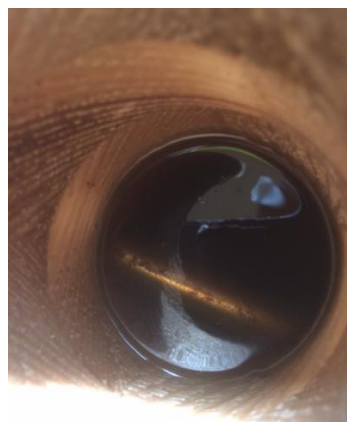
Bild 14. Stående vatten i infästningshål.

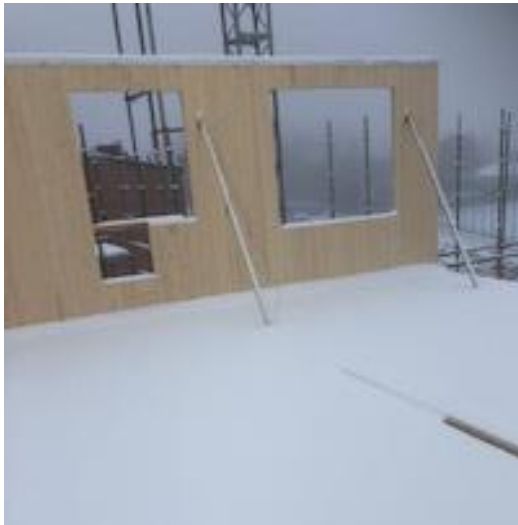
Bild 15. Pågående stomresning av hus 2.  
Nederbörd i form av snö, 2018-12-07,

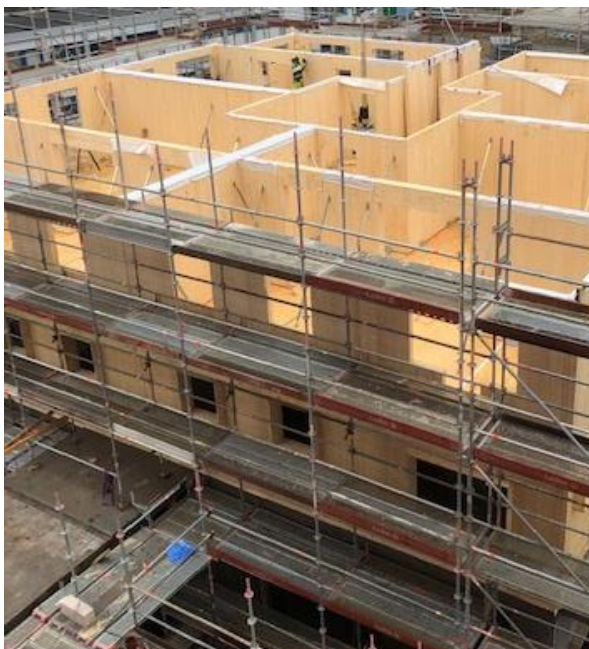
Bild 17. Stomresning av hus 1. KL-träbjälklaget  
var täckt med vatten. Dukar som skulle skydda  
ovkant av väggar hade släpp i blåsten, 2019-03-14.

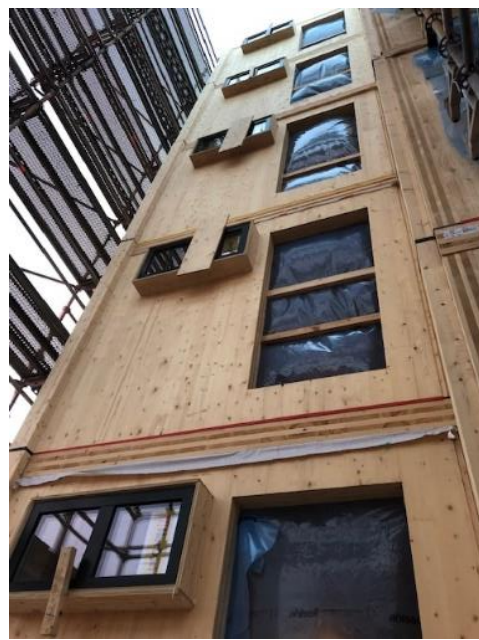
Bild 18. Hus 2, utsida ytterväggsstomme, 2019-02-19.

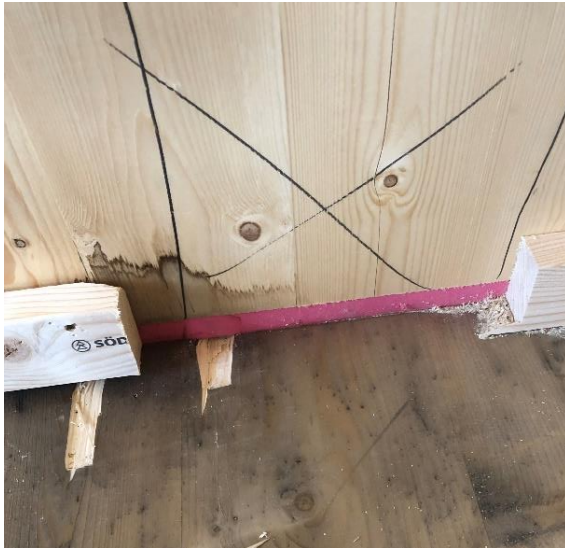
Bild 19. Hus 3, plan 7, provtagning av ovansidan av bjälklag under sylomer, 2019-06-17.

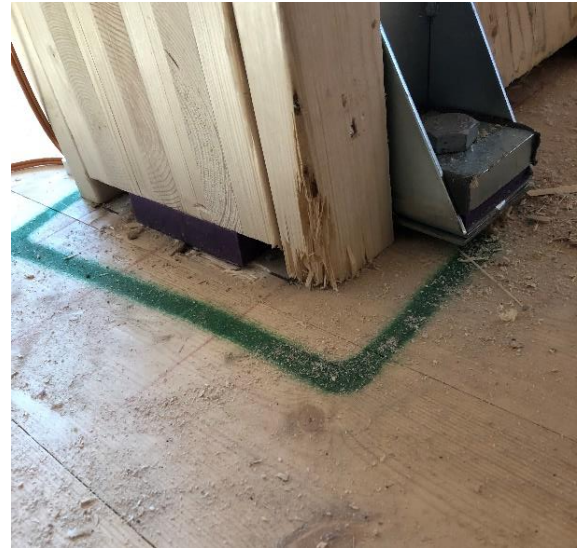
Bild 20. Hus 3, innerväggen var placerad på en sylomer.

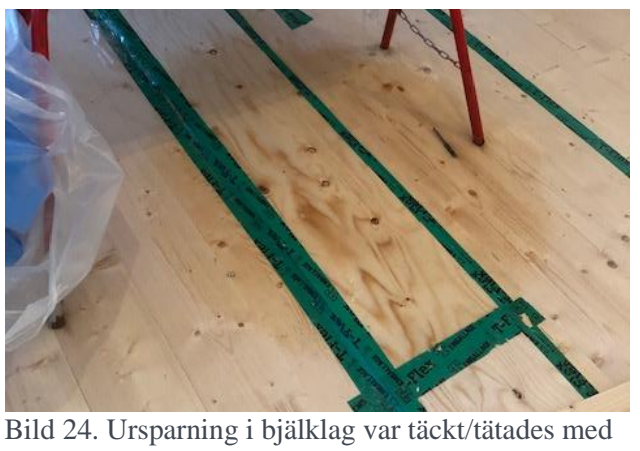
Bild 24. Ursparning i bjälklag var täckt/tätades med plywood och tejp.

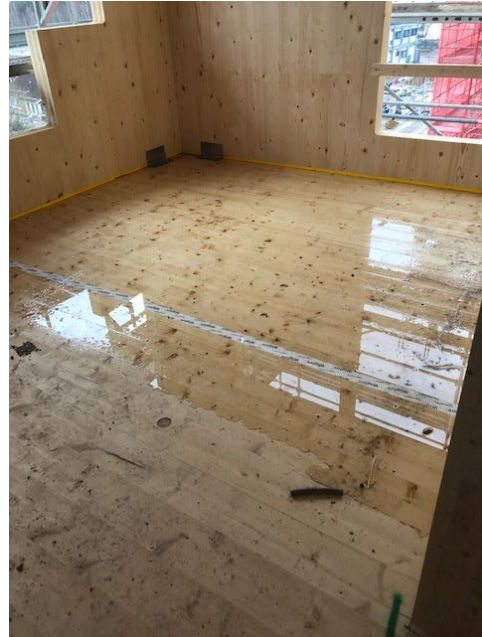
Bild 26. Hus 3, plan 5. Pågående stomresning på plan 6. Vatten på bjälklag, 2019-02-19.

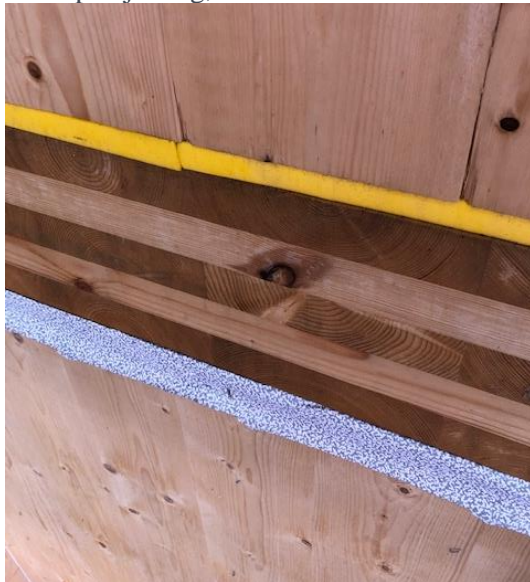
Bild 27. Hus 2. Det droppade vatten från taket som rann ner längs utsida väggstommen och trängde in på bjälklaget vid en sylomerskarv och eventuellt även in under sylomer. På bilden syns det att bjälklagskanten sticker ut något utanför vägglivet vilket skapar ett dämme som leder in vatten.

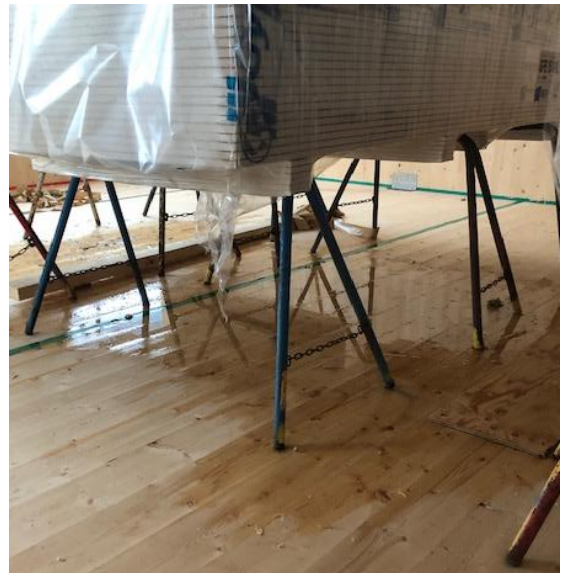
Bild 28. Stående vatten på bjälklag. Vattnet har droppat ner genom ursparing i bjälklaget ovanför. Flera gipsbuntar påträffades blöta inuti på grund av att vatten som droppade ner på emballaget trängde in genom otätheter i plasten.

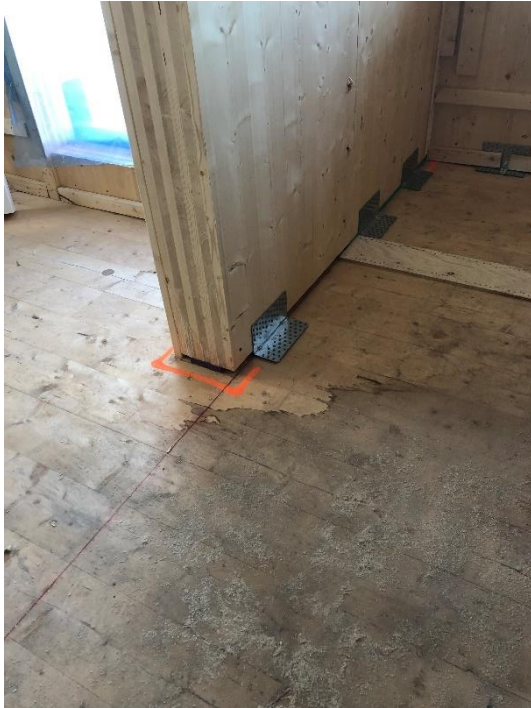
Bild 29. Nederdelen av innervägg. Svart sylomer finns placerad mellan innervägg och bjälklag. Markeringar från missfärgat vatten på bjälklaget.

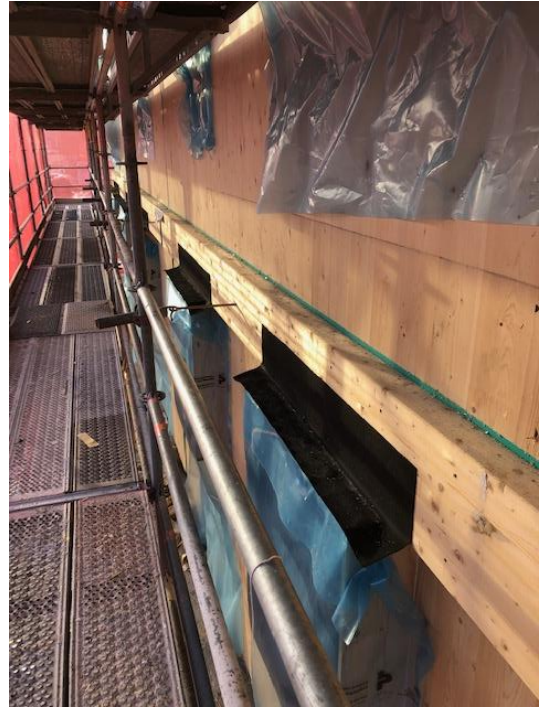
Bild 30. Hus 2, Horisontell balk på utsida av yttervägg, april 2019. Balken blev utsatt för mycket nederbörd eftersom den var placerad utanför vägglivet och utgjorde en horisontell yta där vatten dämades upp och blev stående.

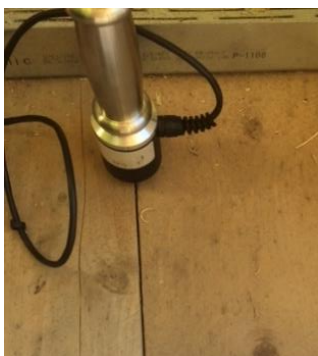
Bild 19. Fuktkvotmätning i springa i bjälklag med hammarelektrod.

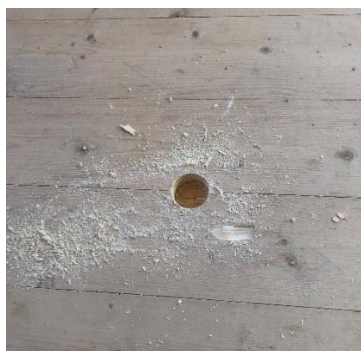
Bild 20. Uttaget prov av springa mellan bräder i bjälklag med kärnborr samt uttaget prov från ovansidan av bjälklaget.

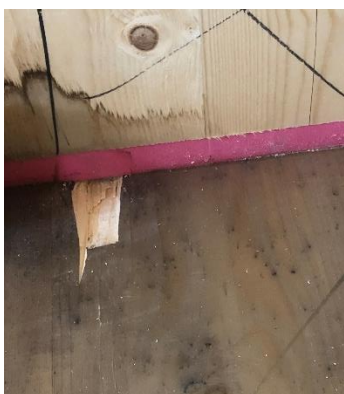
Bild 21. Uttaget prov av ovansida bjälklag under sylomer. Synliga fuktmarkeringar på nederkanten av väggen samt att bjälklaget blivit missfärgat av bland annat missfärgat vatten.
