# FUKTSÄKERHET VID KL-TRÄBYGGANDE UTAN VÄDERSKYDD

*Fallstudie, fältmätningar och intervjuer*

**Lars Olsson**

**2019-10-30**

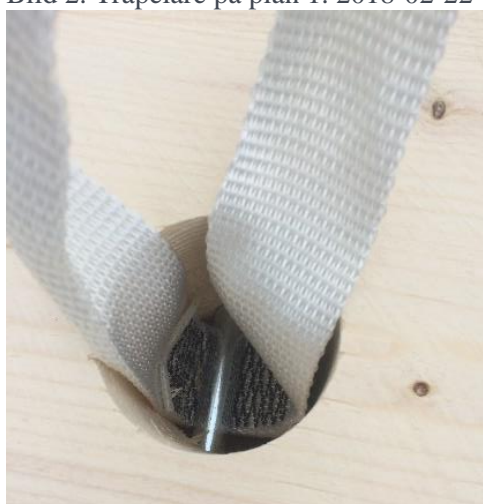
Bild 4. Infästning för lyftögla, 2018-02-22

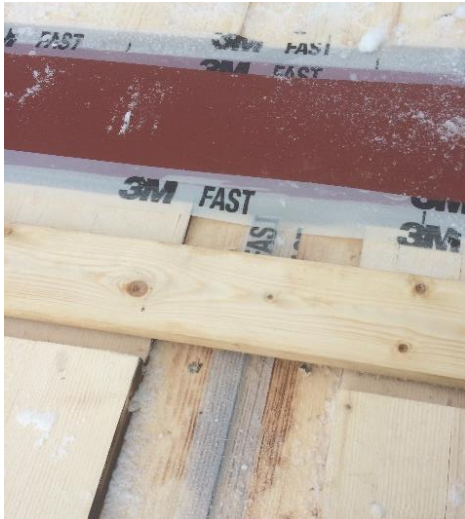
Bild 5. Tejning av skarvar och anslutning mot stålbalk, 2018-02-22.

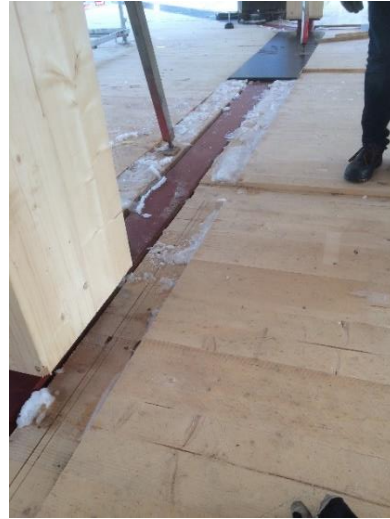
Bild 6. Täckning av skarv med plywood och tejp 2018-02-22.

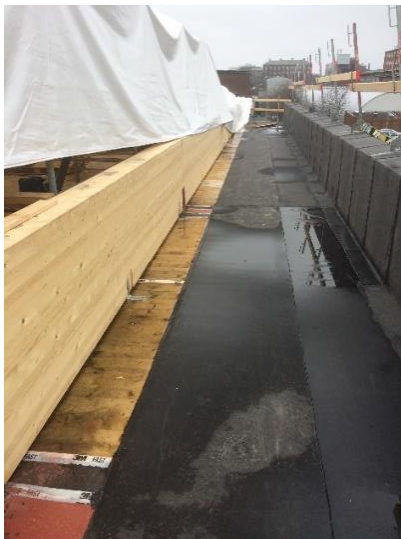
Bild 7. Delvis täckning av terrass med papp samt delvis ett tält över plan 5, 2018-04-16

Det vädertält som sattes upp på våningsplan 5, etapp A, i objektet i Västsverige täckte inte hela den delen av byggnaden vilket innebar att vatten rann in på det bjälklag som skulle ha skyddats med vädertält, se bild 7. Dessutom letade sig en del vatten ner till flera underliggande våningsplan vilket orsakade ytterligare vattenbelastning av de bjälklagen.

anslutande delar såsom väggar, se bild 7 och infästningar mellan stål och trä, se bild 2 med mera är i princip inte åtkomliga för sanering. Ytterligare observationer framgår av bilder och bildtexter.

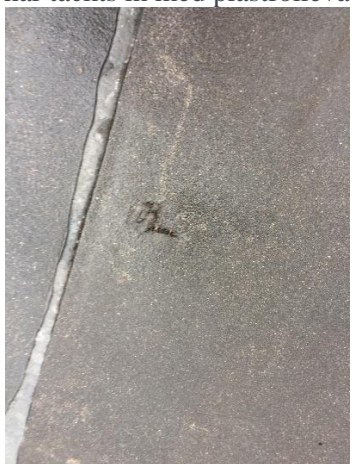
Bild 11. Hål har uppkommit i takpapp på terrassbjälklaget, 2018-04-16.

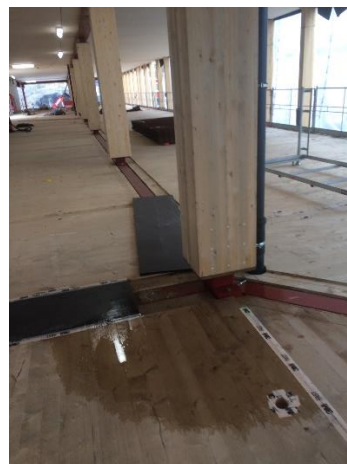
Många av bilderna på bjälklag är relativt representativa för flera bjälklag och våningsplan, se bild 8, 9, 12-14. Eftersom det visat sig vara svårt att täta varje bjälklagsplan från vattengenomträngning i skarvar och genomföringar, som visat sig vara svåra att täta, så har det runnit ner till underliggande våningsplan samt att vattnet har ofta fortsatt ännu längre ner. Detta vatten har ofta kunnat iakttas som små eller stora vattenspölar på underliggande våningsplan, se bild 8, 12-13.

Bild 12. Vatten på bjälklaget, våning 3, 2018-04-16.

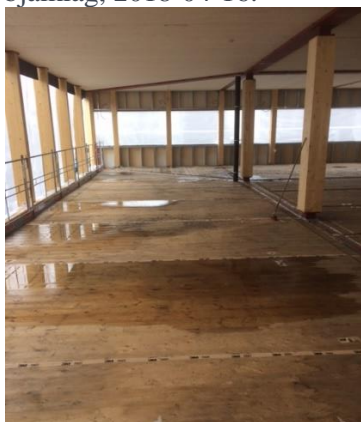
Bild 13. Många vattenpölar på bjälklaget, etapp 1, 2018-06-18.

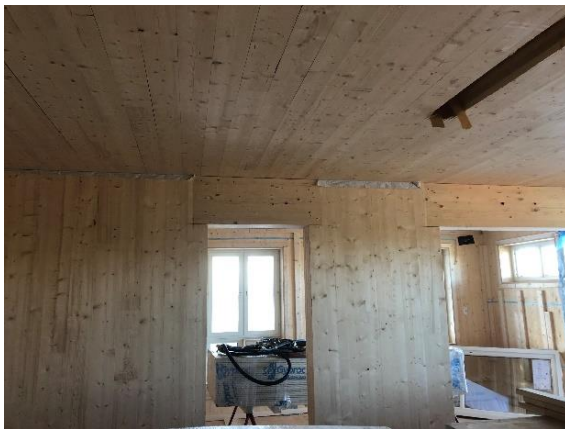
Bild 21. I taket syns ursparning för rör- och ledningsdragnings mellan våningsplanen. Nederbörd läckte ned till underliggande bjälklag via dessa öppningar som var svåra att få täta under stomresningen.

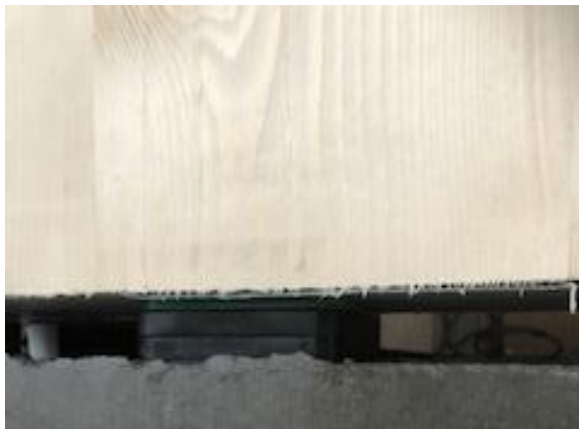
Bild 22. Ytterväggen är placerad på klossar på betonggolvet, 2019-05-08.

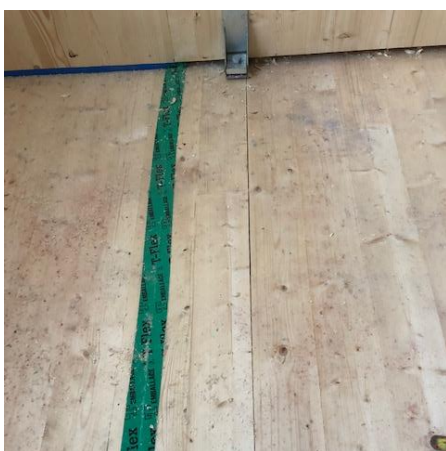
Bild 23. Skarvarna i bjälklaget tätades med tejp.

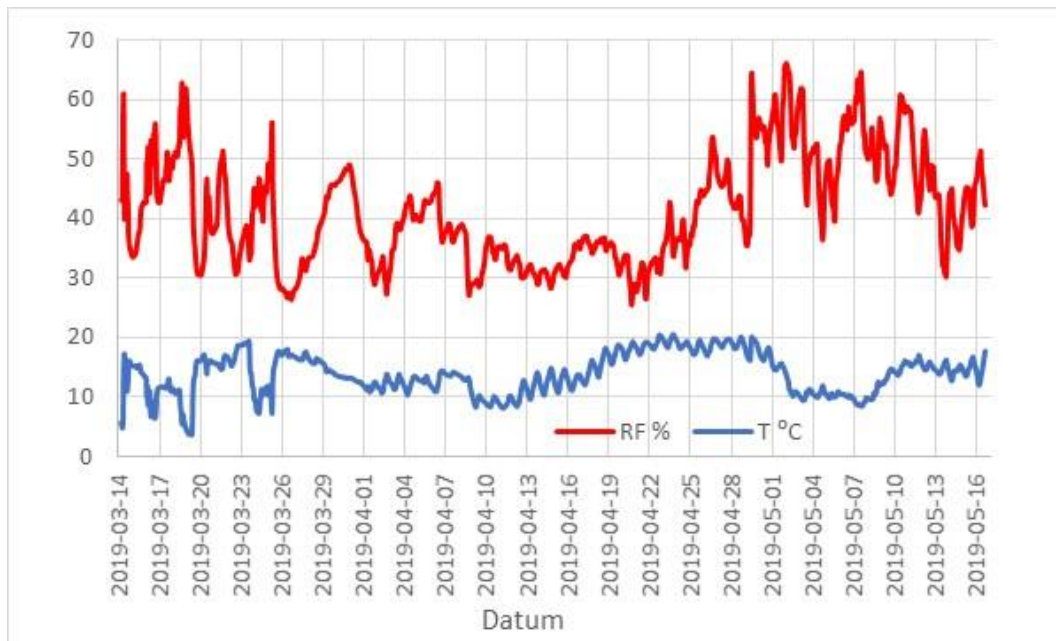
Figur 3.29. RF och temperatur i Hus 2, plan 4 (ID30028B). Fuktkvoten på väggytan (0-1 cm djup) låg strax under 8 % under hela mätperioden.

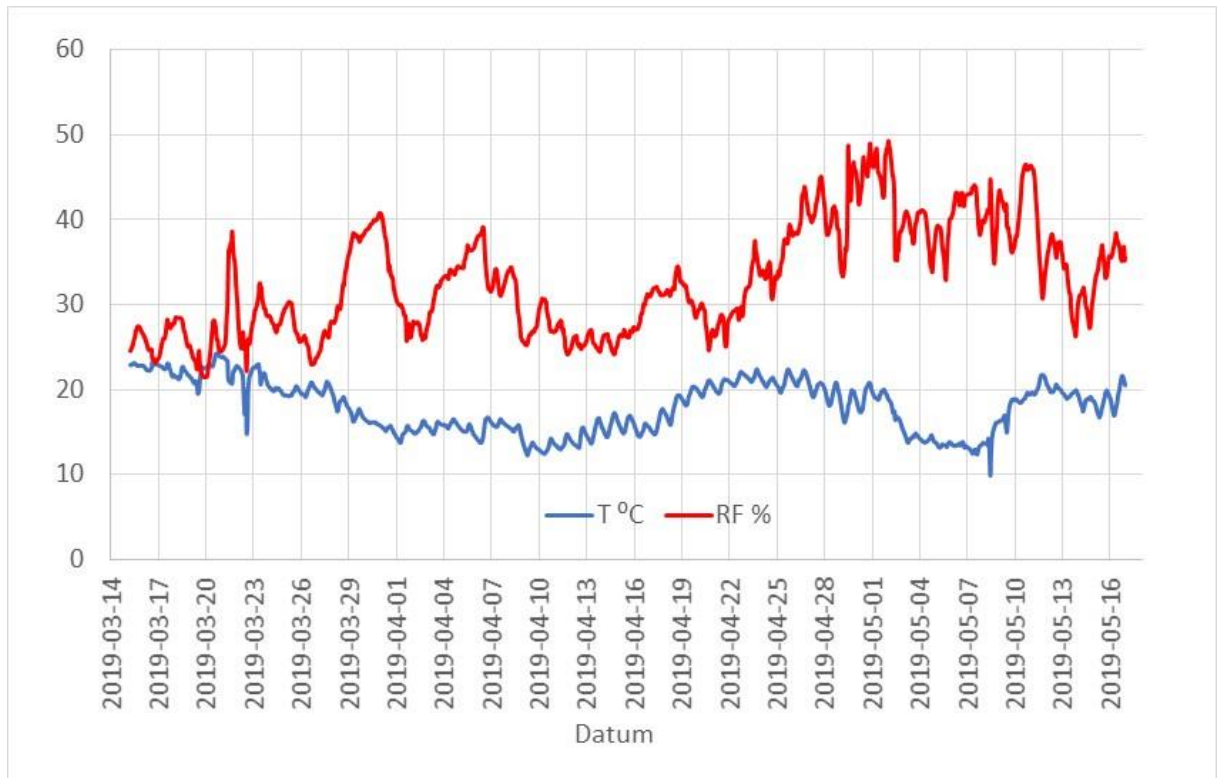
Figur 3.31. RF och temperatur i Hus 2, plan 5 (ID3003F9). Fuktkvoten på väggytan (0-1 cm djup) låg strax under 8 % under hela mätperioden.

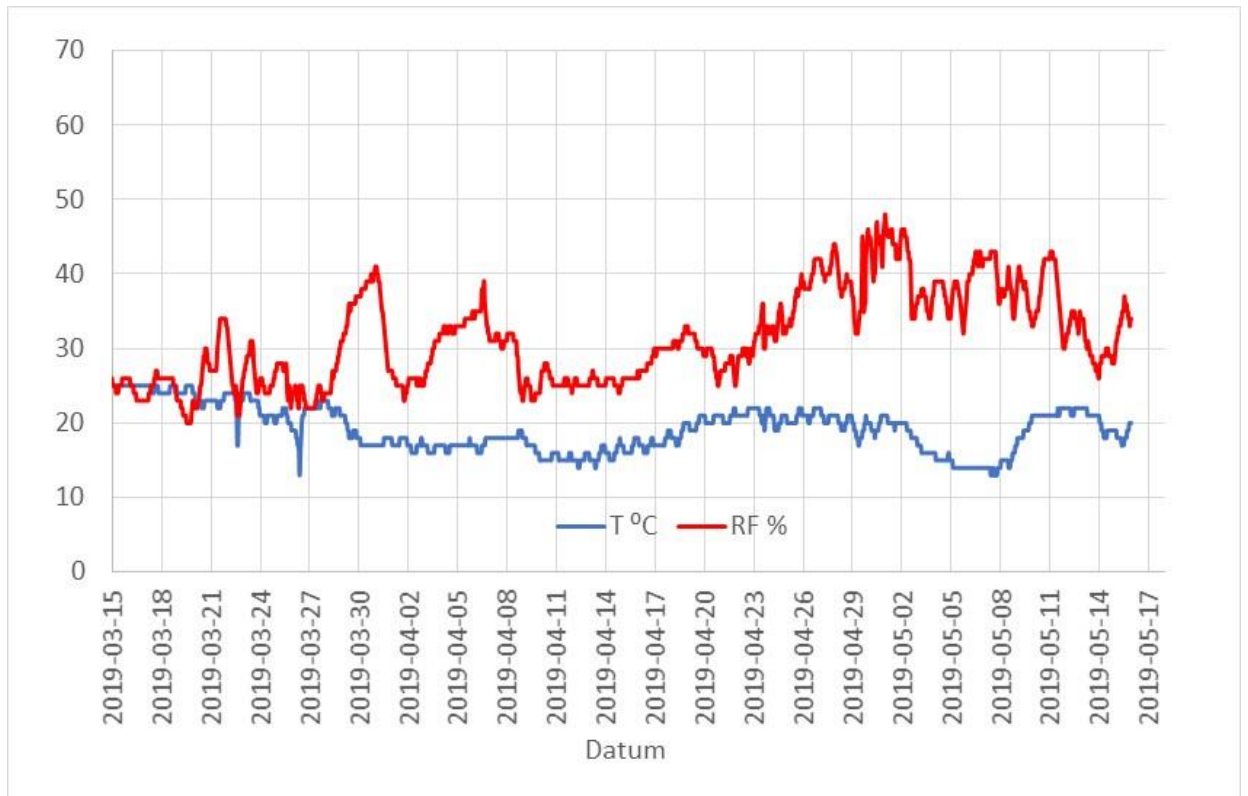
Figur 3.33. RF och temperatur i Hus 2, plan 6 (ID3003DD). Fuktkvoten på väggytan (0-1 cm djup) låg i princip konstant på under 8 % under hela mätperioden.

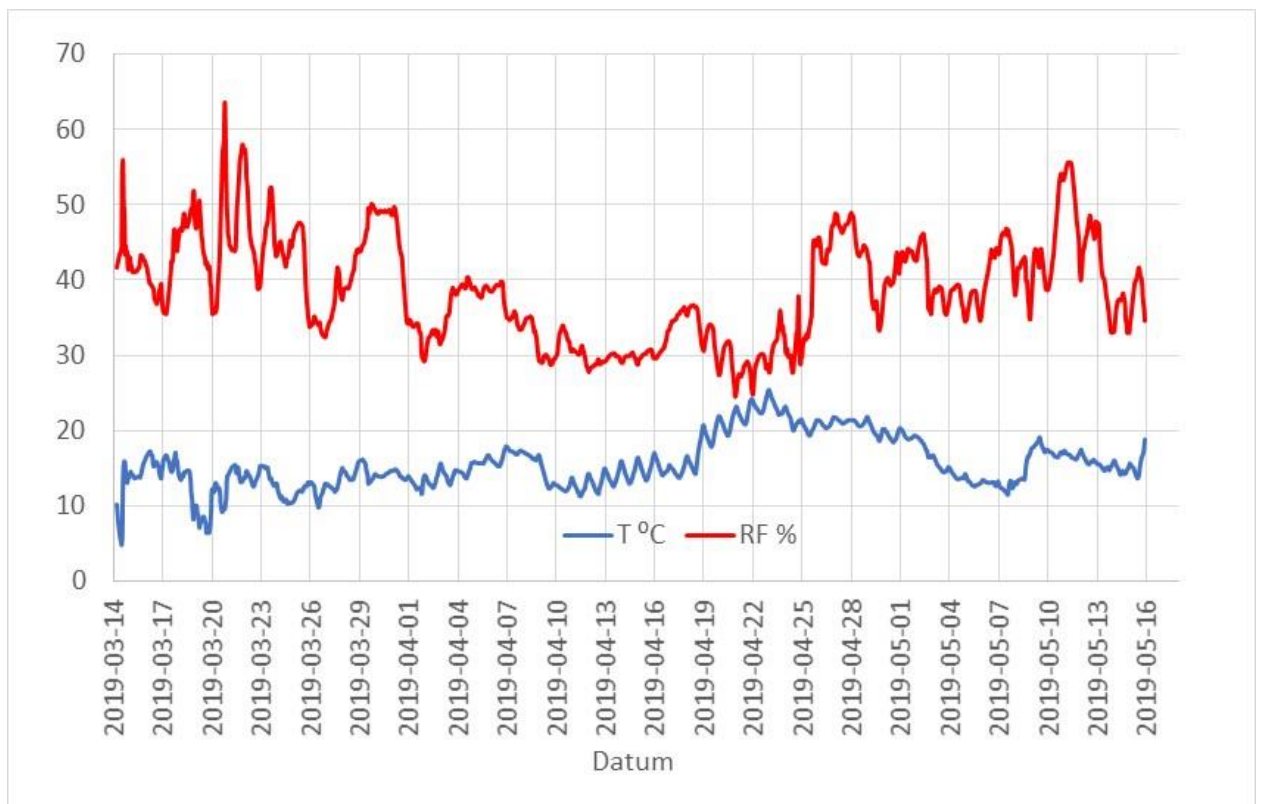
Figur 3.34. RF och temperatur i Hus 3, plan 3 (ID30005D). Fuktkvoten på väggytan (0-1 cm djup) låg strax under 8 % under hela mätperioden.

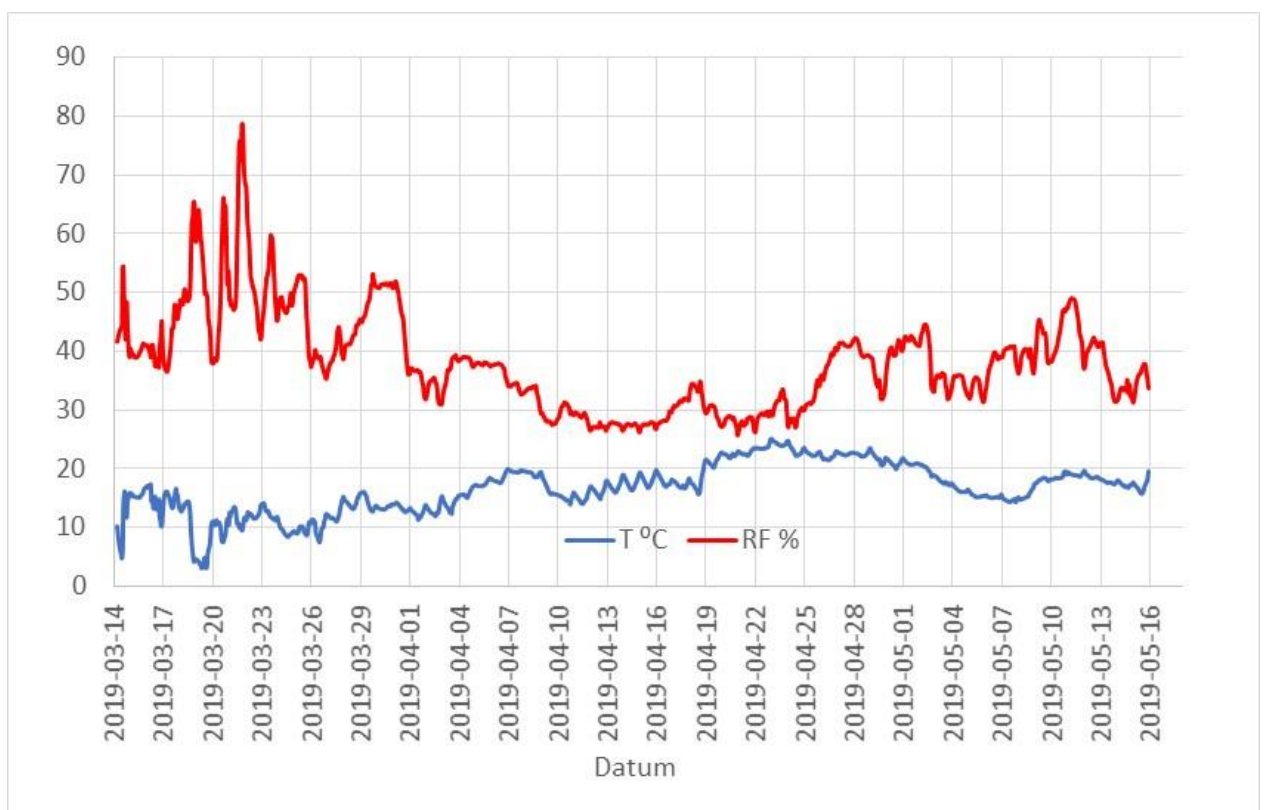
Figur 3.36. RF och temperatur i Hus 3, plan 4 (ID3002D4). Fuktkvoten på väggytan (0-1 cm djup) låg strax under 8 % under hela mätperioden.

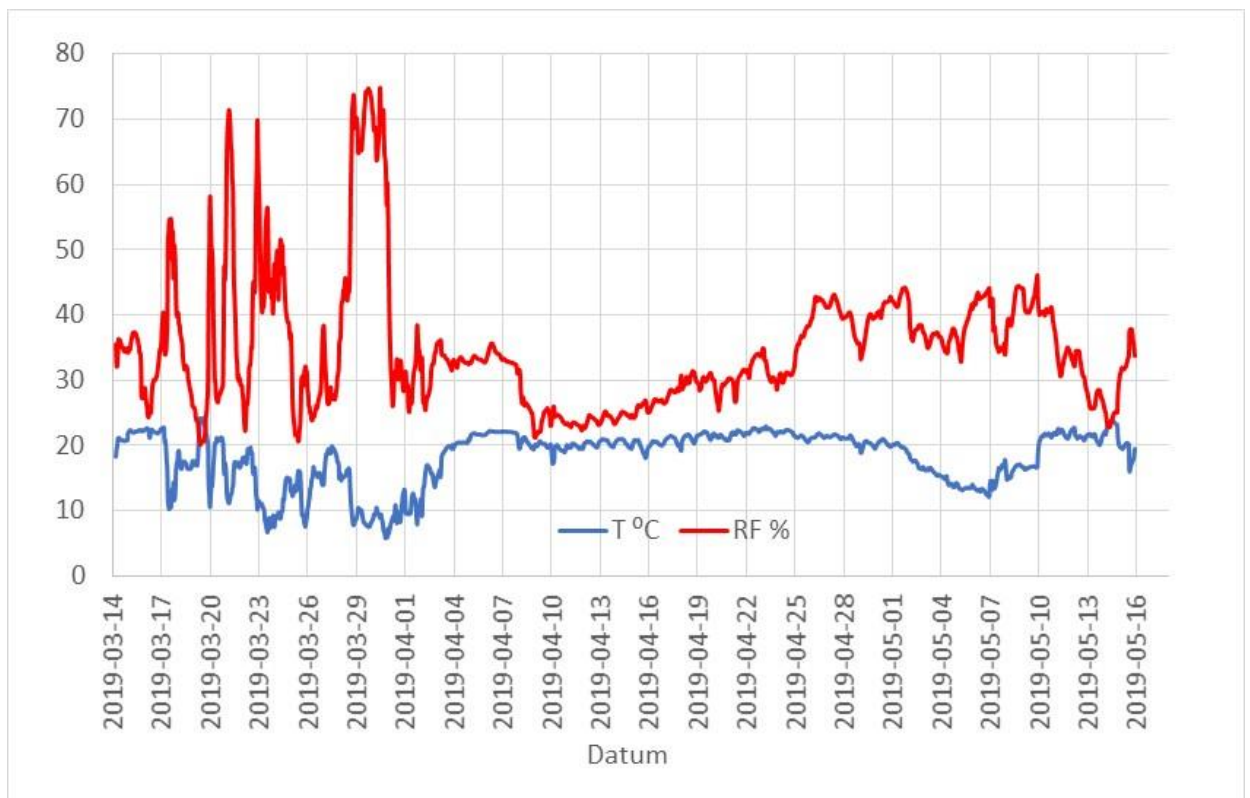
Figur 3.38. RF och temperatur i Hus 3, plan 7 (ID3002D4). Fuktkvoten på väggytan (0-1 cm djup) låg strax under 8 % under hela mätperioden.

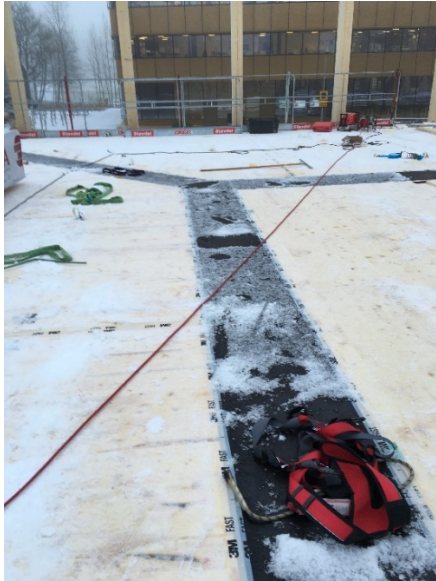
1. 18-02-08

Etapp	Datum	Avvikelse (AVV)/kommentar	Fuktkvot/RF/temperatur	Åtgärd
A	FR 7, 18-02-08	Bjälklag plan 2(trä) monterat. AVV 24: tätning av lyfthål krävs. Inget trä har fuktats upp. Tejpning ser bra ut. Dock bör tejping gå bättre i fas med montage.	RF/temp: 92%, 1,5°C ute	Tejping av lyfthål.
A	Syn 18-02-14	Snö och smuts på plan 2		Städas
A	Syn 18-02-22	Bjälklag plan 3 (trä) monterat. Snö på plan 2 och 3. Lyfthål fylls med vatten och smuts.		Städas. Beslut tas att lyfthål skall sugas fria från vatten när bjälklaget ovan är monterat och tätt. Tejp tas då bort.
A	18-02-27	Montage av utfackningsvägg plan 2 samt provisoriskt väderskydd mellan plan 1 och 2 påbörjas mot söder. Bjälklag hyfsat torra men mycket snö, skräp och is i försänkningar plan 2.	Väder: Uppehållsväder och kallt	
A	18-03-05	Väderskydd klart mellan plan 1 och 2 mot söder. Montage av utfackningsvägg och provisoriskt väderskydd påbörjas mot öster.		Behov av att påskynda montage av väderskydd för att få vädertäckta fasader påpekas.

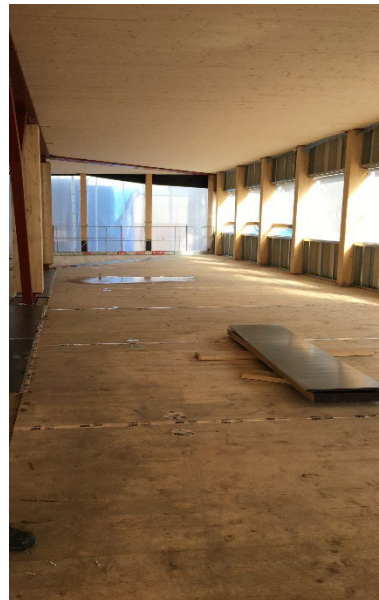
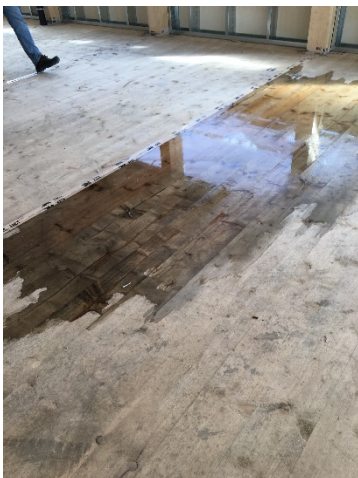
10.18-04-11

A	18-04-06	Ställning för provisoriskt tak över plan 5, etapp A påbörjad. Etapp B påbörjad	Väder: Soligt ca 3 °C.	
B	18-04-09	Bjälklag plan 2(trä) monterat.	Väder: Soligt ca 12°C	
A + B	FR 9, 18-04-11	AVV 30: Pölar av vatten på plan 2, etapp A (mot östra och södra fasaden) AVV 31: Fukt i lyfthål	RF/temp: 35% RF, 9,6 °C inne. 26% RF, 13,42 °C ute.	Fritt vatten på golv sugts upp. Städning av golv.

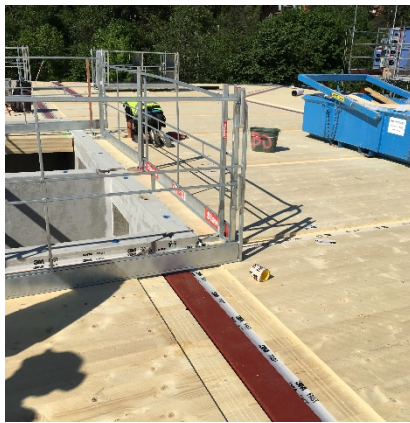
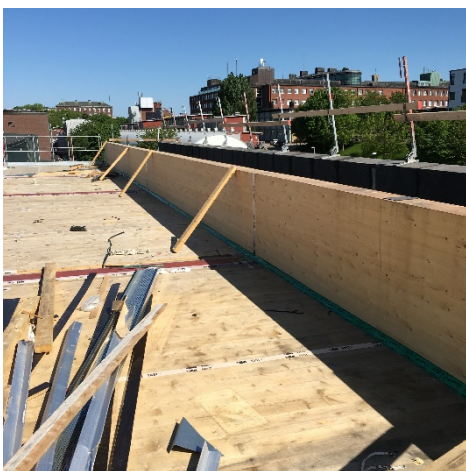
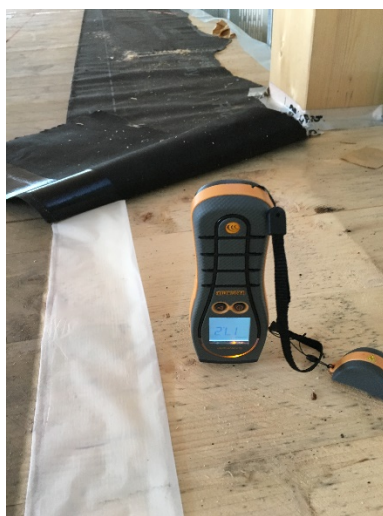
16.18-05-23

A	18-05-16	Montage av fasadglas påbörjad etapp A	Väder: Uppehåll ca 22 °C	
A + B	FR 11 18-05-23	Provisoriskt tak över etapp A, plan 5, rivs för att kunna bygga etapp C AVV 50: Täckning av ventilationsschakt måste förbättras AVV 53: Vatten stående i lyfthål plan 4 AVV 54, 56: Trasiga väderskydd	RF/temp: Se mätdata på Byggnet  Fuktkvot i trä: Se mätdata på Byggnet	Bättre täckning av ventilation mot regn (samtliga schakt). Sug upp vatten i lyfthål, gå över hela plan 4. Laga väderskydd plan 2 mot väster och norr (etapp A) samt plan 3 mot väster och sydöstra hörnet (etapp A)
A + B	18-05-25	Etapp A och B ihopbyggda. Etapp B, väderskydd upp till plan 4. Utfackningsvägg klar plan 4.	Väder: Har varit varmt och torrt i ca 3 veckor. Därför inte mycket dagboksanteckningar.	
A + B + C	FR 12, 18-06-05	Samtliga bjälklag torra. Avfuktning påbörjad på samtliga plan med väderskydd. AVV 59: Skräp och sågspån plan 2 AVV 61: Brister i tejning plan 5	RF/temp: Se mätdata på Byggnet  Fuktkvot i trä: Se mätdata på Byggnet. Sporadiska mätningar	Städa plan 2 Gå över och justera all tejning på plan 5. Laga trasiga väderskydd.
