Boverket

RAPPORT 2018:36

Kartläggning av fel, brister och skador inom byggsektorn

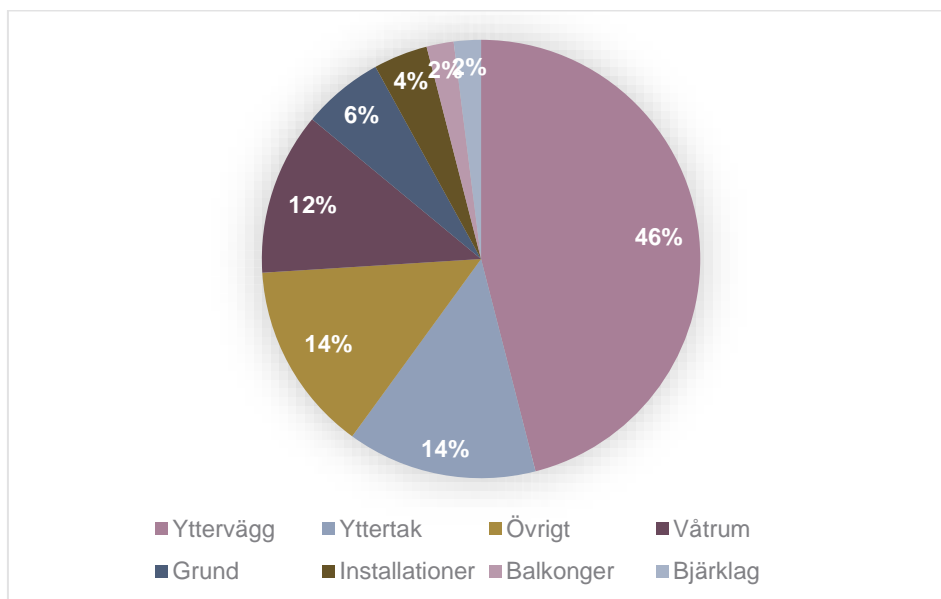
Diagram 1 Platsen där de anmälda skadorna har inträffat under åren 2010–2015

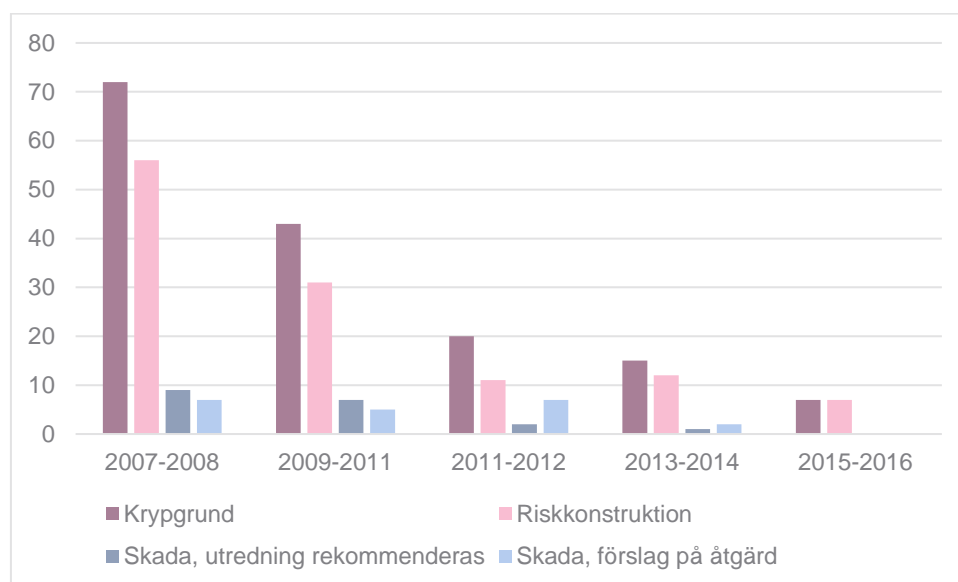
Diagram 2 Besiktade hus med anmärkningar i kryppgrunden

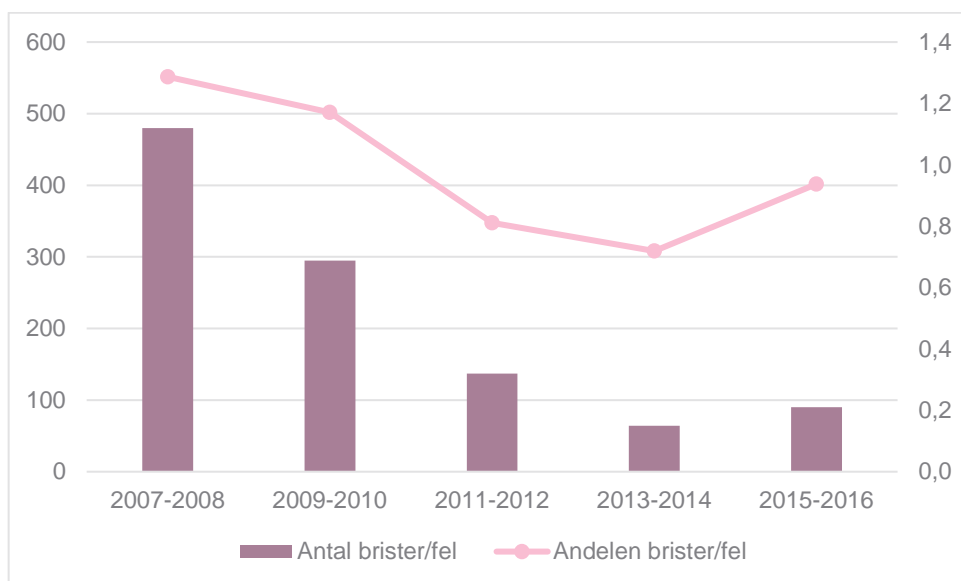
Diagram 3 Antal och andelen brister/fel i våtrum

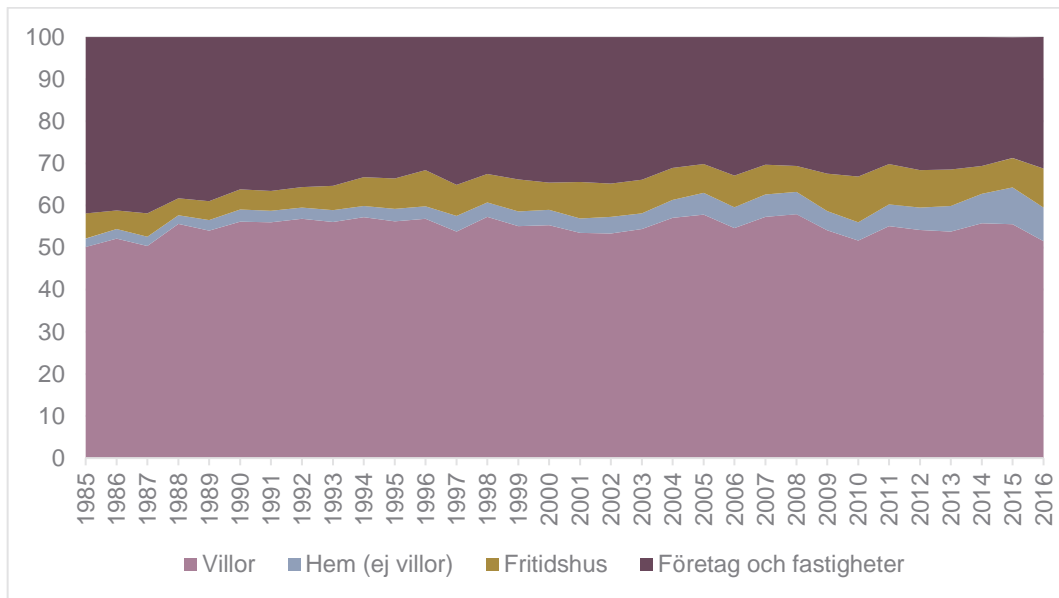
Diagram 7 Andelen skadekostnader efter hustyp

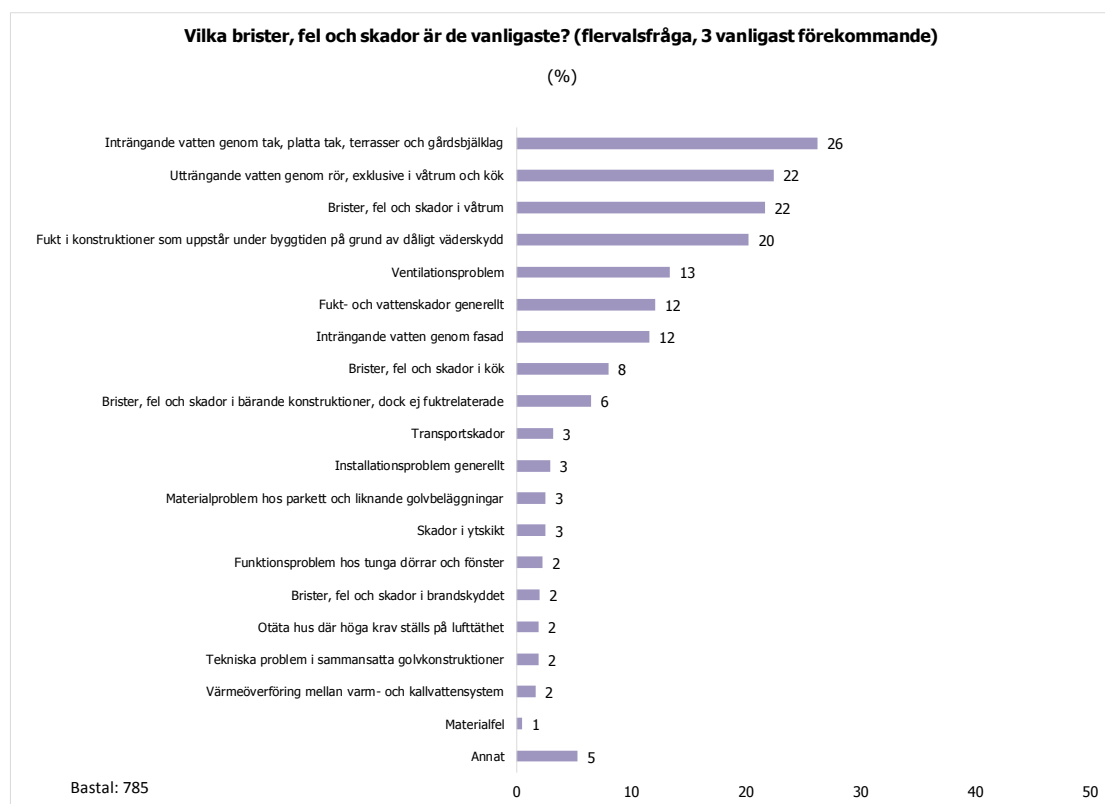
Fuktrelaterade skador bedöms vara det i särklass vanligaste byggfelet. De fyra mest frekventa felen är alla fuktrelaterade (se diagram nedan). När vi bryter resultaten på olika yrkesgrupper ser vi att något av de fuktrelaterade problemen också betraktas som vanligast i alla grupper (se tabell 5). Det mest frekventa problemet, *Inträngande vatten genom tak, platta tak, terrasser och gårdsbjälklag*, väljs främst av projektörer (32 procent) och byggentreprenörer (28 procent).

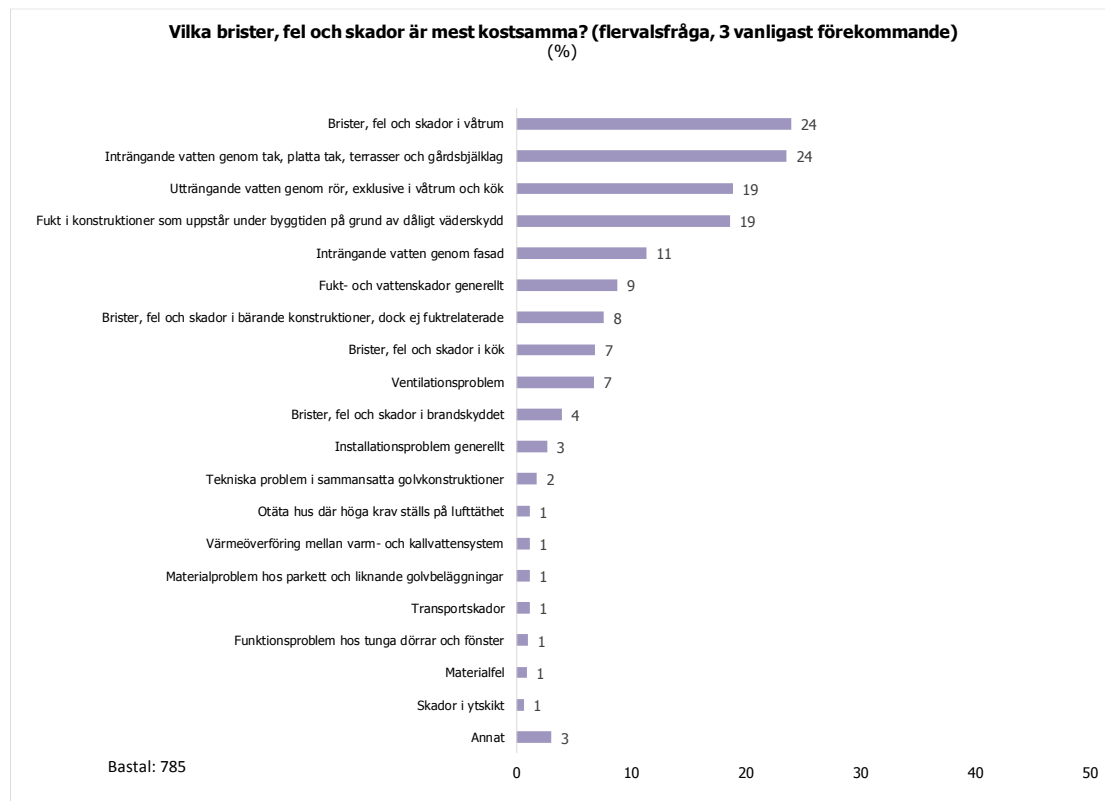
Fuktrelaterade skador bedöms också vara de mest kostsamma. Samma skador som anses som vanligast ligger i topp även när respondenterna bedömer vilka som kostar mest. Först på sjunde plats finns ett problem som inte är fuktrelaterat. De problem som kostar mest bedöms vara *Brister, fel och skador i våtrum* samt *Inträngande vatten genom tak, platta tak, terrasser och gårdsbjälklag* (båda alternativen väljs av var fjärde respondent).
